FADIGA DA ARMADURA LONGITUDINAL EM PONTES DE CONCRETO ARMADO: EFEITOS DA CORROSÃO

FATIGUE IN LONGITUDINAL REINFORCEMENT OF REINFORCED CONCRETE BRIDGES: THE CORROSION EFFECTS

Paulo de Tarso Cronemberger Mendes (1); Paulo de Mattos Pimenta (2); Balthasar Novák (3)

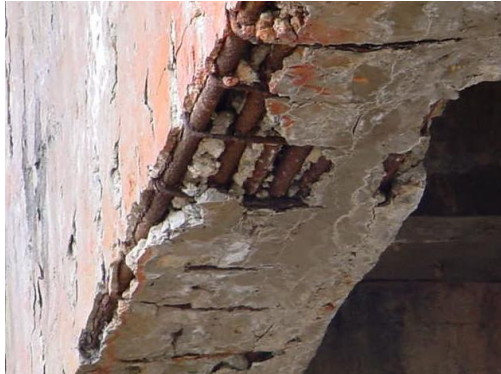
As figuras 2 (a) a 2 (d) apresentam casos típicos de pontes, com idades entre 42 e 51 anos, nas quais as longarinas encontram-se com armadura de flexão corroída, em geral a primeira camada. Destacam-se nas 68 pontes com armadura principal exposta e deteriorada o reduzido cobrimento da armadura e a má distribuição das barras, que praticamente impede a passagem do concreto até a face inferior da longarina, como responsáveis pela exposição da armadura e conseqüente corrosão.

(a) Ponte no Piauí – 51 anos

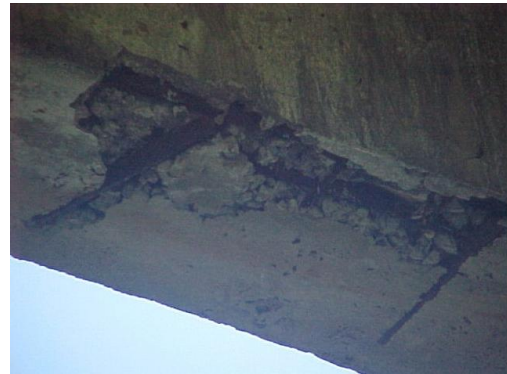
(b) Ponte na Bahia – 42 anos

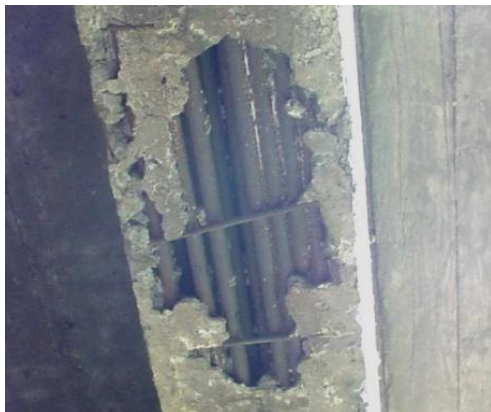
(c) Ponte em São Paulo – 48 anos

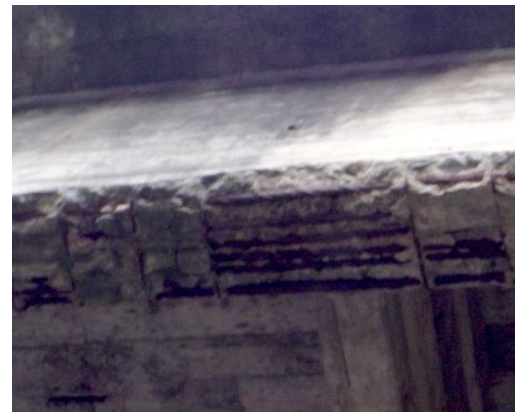
(d) Ponte no Rio Grande do Sul – 47 anos

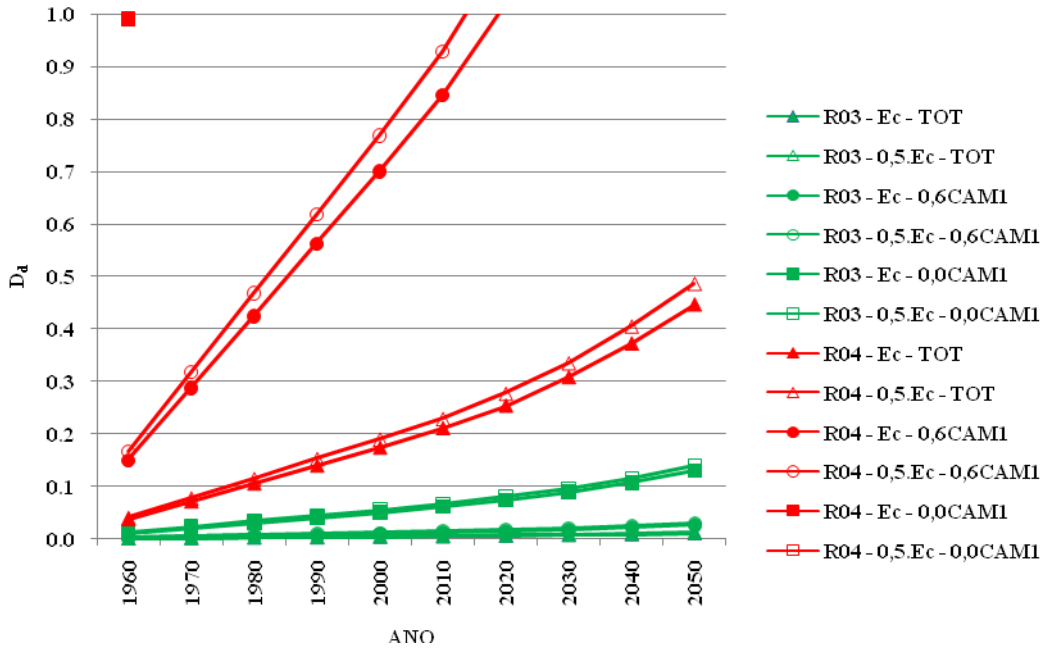
Figura 7 – Valores de D_d para $VMD_{2005} = 500$

A figura 7 apresenta os valores de D_d para uma ponte construída em 1950, tendo apresentado um $VMD_{2005}=500$, considerado pouco tráfego. Observa-se para a taxa geométrica de armadura ρ_3 que os valores de D_d são muito inferiores à unidade, mesmo com a primeira camada inteiramente corroída, o que indica uma vida útil quanto à fadiga da armadura muito superior a 100 anos. Para a taxa de armadura ρ_4 íntegra, a vida útil

também supera os cem anos. O mesmo não acontece quando a primeira camada encontra-se com 40% de corrosão, quando a vida útil é reduzida para 65 anos. Com a primeira camada totalmente corroída a redução de vida útil é drástica, chegando a cerca de 10 anos.

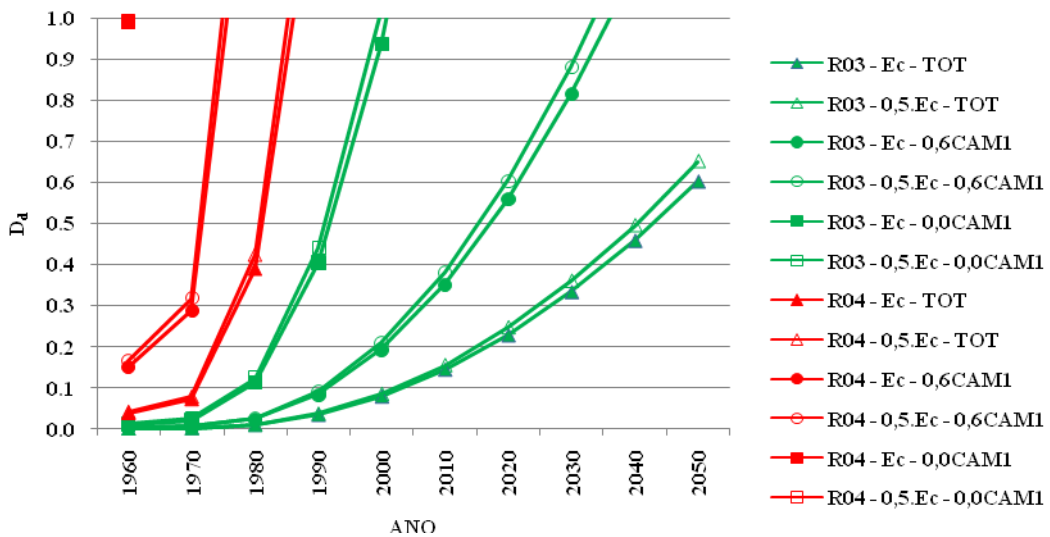
Figura 8 - Valores de D_d para $VMD_{2005} = 40.000$

A figura 8 apresenta os valores de D_d para uma ponte construída em 1950, tendo apresentado um VMD₂₀₀₅=40.000, considerado tráfego intenso. Observa-se para a taxa geométrica de armadura ρ_3 que os valores de D_d são inferiores à unidade apenas quando a primeira camada foi considerada não corroída. Em todos os outros casos ficou caracterizada a redução de vida útil.
