# V CONGRESSO BRASILEIRO DE PONTES E ESTRUTURAS

## INSUFICIÊNCIAS ESTRUTURAIS NAS PONTES DAS RODOVIAS FEDERAIS – UMA ANÁLISE DE RESULTADOS

Em 2004 foi entregue pelo Consórcio Pontis / Maia Melo ao Departamento Nacional de Infra-Estrutura de Transportes – DNIT relatório de inspeções realizadas entre os anos de 2001 e 2003 em 1.210 das 4.093 pontes das rodovias federais brasileiras então cadastradas, referente à implantação do Sistema de Gerenciamento de Obras – SGO, embrião de um Sistema de Gestão das Pontes das rodovias federais brasileiras. As pontes inspecionadas pertenciam a todas as Superintendências Regionais e no relatório apresentado foram classificadas segundo suas condições de estabilidade em PRECÁRIA, SOFRÍVEL e BOA.

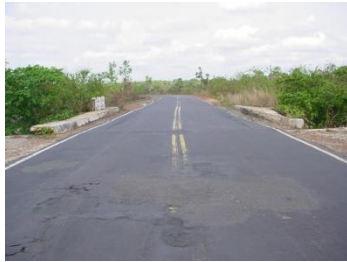
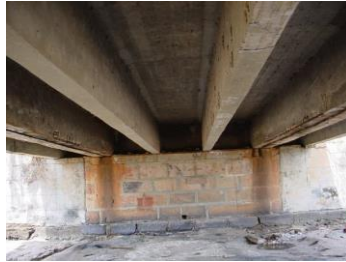
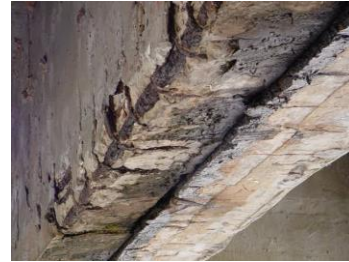
Figura 5 – Ponte sobre o Rio Raposo, BR-343, Km 294, Altos – PI, em condição de estabilidade sofrível (1938)

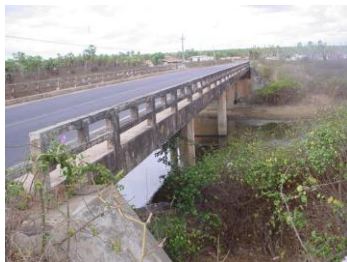
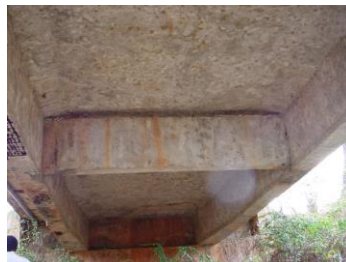
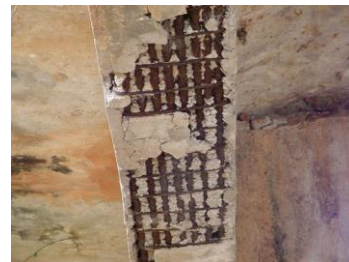
Figura 6 – Ponte sobre o Rio Camurupim, BR-402, Km 79, Camurupim de Cima – PI, em condição de estabilidade precária (1965)

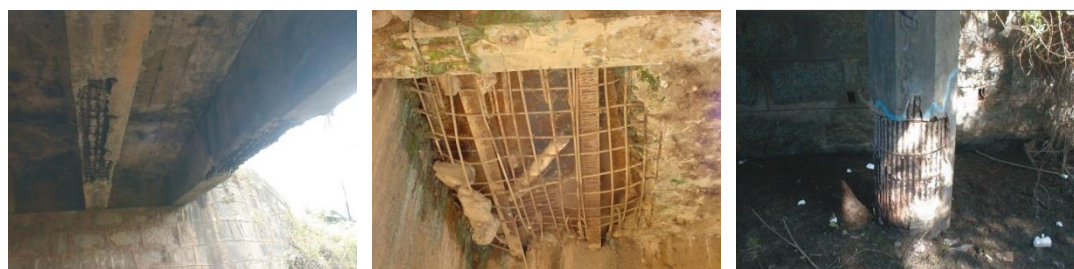
Figura 15 – Elementos problemáticos: viga, laje e pilar.  
Vigas da ponte s/ Rio Tapacurá, BR-232/PE, Km 50 - (1979)  
Laje da ponte s/ Rio Paraibuna, BR-267/MG, Km 89 - (1965)  
Pilar da ponte s/ Riacho Pão de Açúcar, BR-104/PE, Km 20 – (1965)

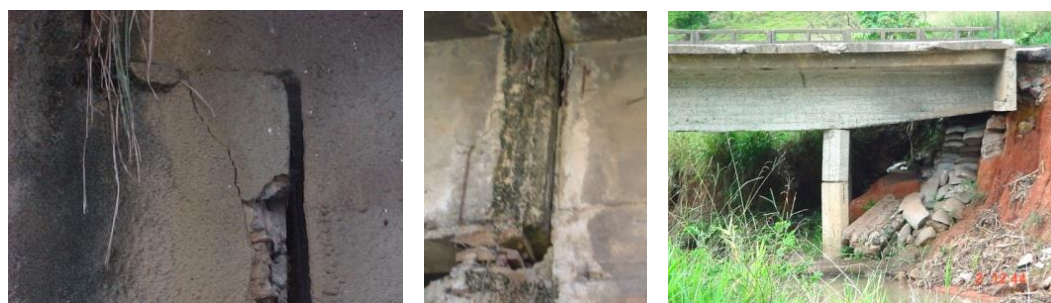
Figura 16 – Elementos problemáticos: dente Gerber, apoio e pilar  
Dente Gerber ponte s/ Rio Jequitinhonha, BR-101/BA, Km 663 (1965)  
Apoio da ponte s/ Rio Gravataí, BR-116/RS, Km 270 (1950)  
Pilar c/ desaprumo da ponte s/ Rio Preto - Norte, BR-101/ES, Km 30 (1958)

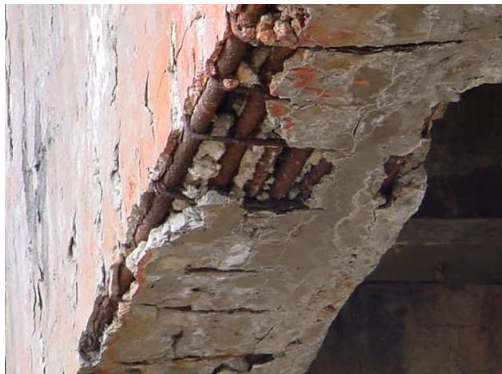
(a) Ponte no Piauí – 51 anos

As 68 pontes com armadura principal exposta e deteriorada apresentam quadro de corrosão semelhante ao das Figura 20 (a) a (d), evidenciando que a causa da corrosão da armadura longitudinal foi o recobrimento insuficiente da armadura e não possíveis fissuras de flexão existentes no local.

Figura 20 (a) a (d) – Exemplos típicos de armadura principal exposta e deteriorada
