FADIGA DA ARMADURA LONGITUDINAL EM PONTES DE CONCRETO ARMADO: EFEITOS DA CORROSÃO

FATIGUE IN LONGITUDINAL REINFORCEMENT OF REINFORCED CONCRETE BRIDGES: THE CORROSION EFFECTS

Paulo de Tarso Cronemberger Mendes (1); Paulo de Mattos Pimenta (2); Balthasar Novák (3)

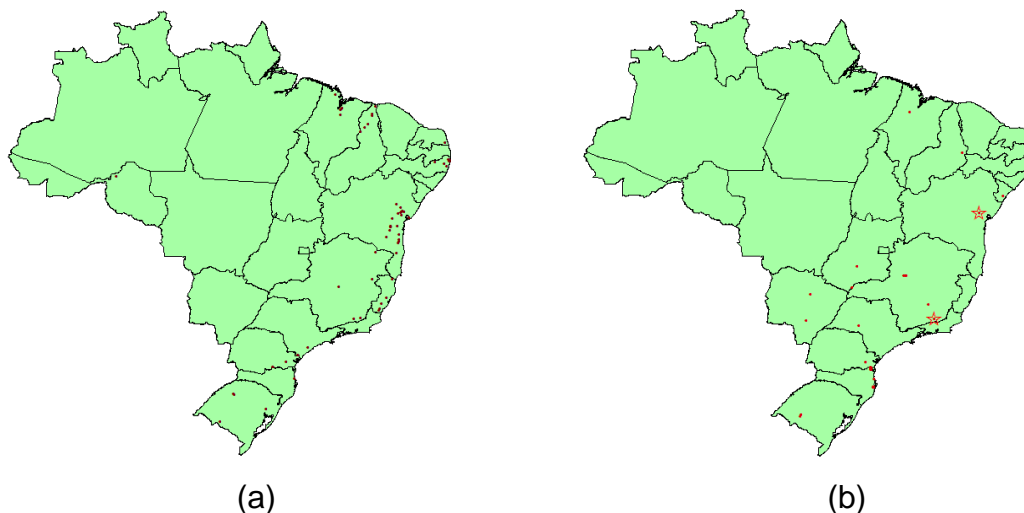
A figura 1(a) apresenta a localização das 68 pontes com armadura principal exposta e deteriorada, segundo o SGO. A figura 1(b) apresenta a localização das 17 pontes consideradas com quadro fissuratório intenso ou com fissuras de grandes aberturas. Na figura 1(b) destacam-se somente duas pontes que apresentaram simultaneamente um quadro fissuratório intenso e corrosão da armadura longitudinal.

Figura 1 – Localização das 68 pontes com armadura principal exposta e deteriorada (a) e das 17 pontes com quadro fissuratório intenso ou fissuras de grandes aberturas (b).

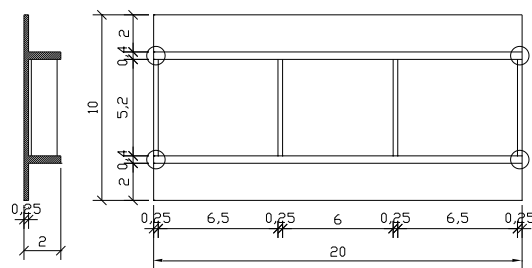
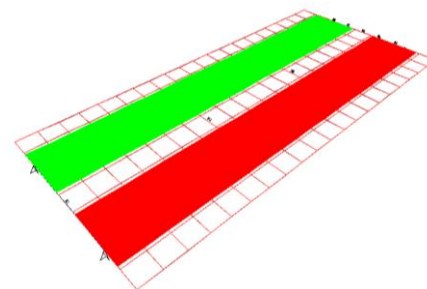
A ponte que serviu de exemplo e o respectivo modelo adotado para o SAP2000 encontram-se na figura 3 [1]. As faixas são indicativas da região de passagem dos veículos reais.

Figura 3 – Ponte típica do exemplo, com modelo adotado para o SAP2000

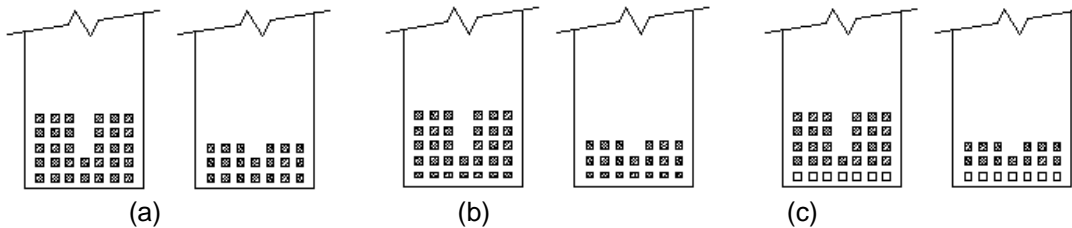
As taxas de armaduras $\rho_3=2,68\%$ e $\rho_4=1,63\%$ são compatíveis com o dimensionamento considerando o aço CA25 e CA50, respectivamente. As distribuições das barras para as taxas de armadura ρ_3 e ρ_4 , com as respectivas situações de corrosão da primeira camada, encontram-se na figura 4(a) a (c).

Figura 4 - Distribuição das barras na seção transversal das longarinas com taxas de armadura ρ_3 e ρ_4 , com a primeira camada do arranjo não corroída (a), com a primeira camada com 40% de corrosão (b) e com a primeira camada 100% corroída (c).

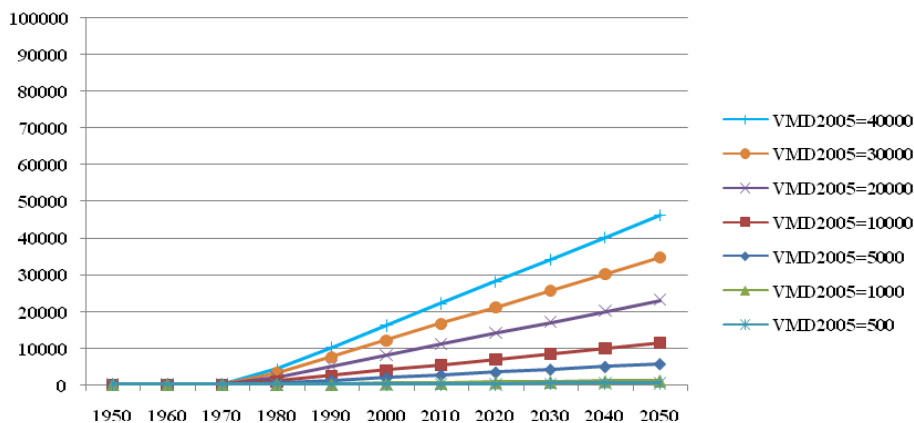
Para a verificação da fadiga na armadura de acordo com o CEB – FIP Model Code 90 [2] foi considerada a pesquisa de tráfego realizada em 2005 pelo Centro de Excelência em Engenharia de Transportes – CENTRAN para o Plano Diretor Nacional Estratégico de Pesagem [3]. A projeção do volume médio diário de veículos (VMD) considerou uma taxa linear de crescimento de 3% ao ano. As figuras 5 e 6 apresentam exemplos de projeções.

Figura 5 – Projeção do volume médio diário de veículos por faixa com base no VMD_{2005} , com $VMD_{min} = 500$

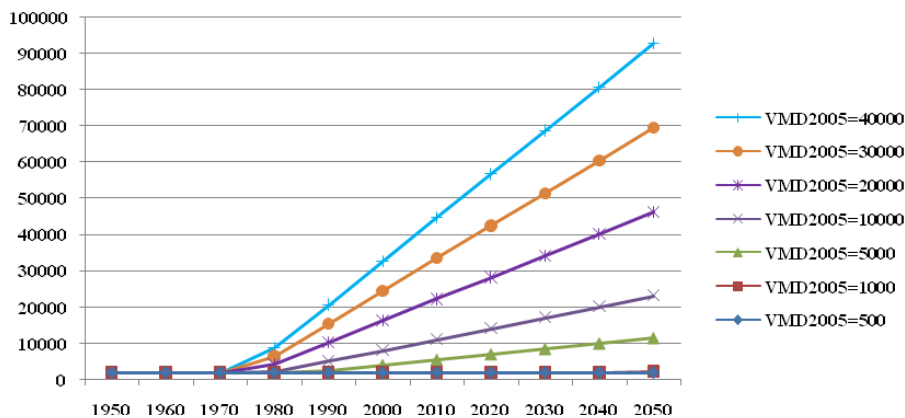
Figura 6 – Projeção do volume médio diário de veículos por faixa com base no VMD₂₀₀₅, com VMD_{min} = 2.000
