# V CONGRESSO BRASILEIRO DE PONTES E ESTRUTURAS

## INSUFICIÊNCIAS ESTRUTURAIS NAS PONTES DAS RODOVIAS FEDERAIS – UMA ANÁLISE DE RESULTADOS

Em 2004 foi entregue pelo Consórcio Pontis / Maia Melo ao Departamento Nacional de Infra-Estrutura de Transportes – DNIT relatório de inspeções realizadas entre os anos de 2001 e 2003 em 1.210 das 4.093 pontes das rodovias federais brasileiras então cadastradas, referente à implantação do Sistema de Gerenciamento de Obras – SGO, embrião de um Sistema de Gestão das Pontes das rodovias federais brasileiras. As pontes inspecionadas pertenciam a todas as Superintendências Regionais e no relatório apresentado foram classificadas segundo suas condições de estabilidade em PRECÁRIA, SOFRÍVEL e BOA.

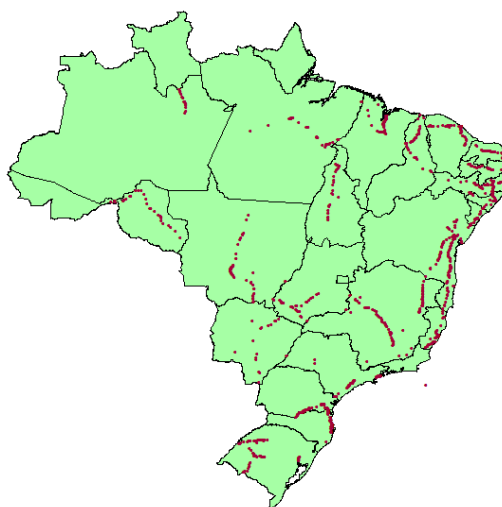
Figura 1 – Distribuição das pontes incluídas no SGO

O consórcio Pontis / Maia Melo realizou inspeções em 1.210 pontes localizadas de acordo com a Figura 1.

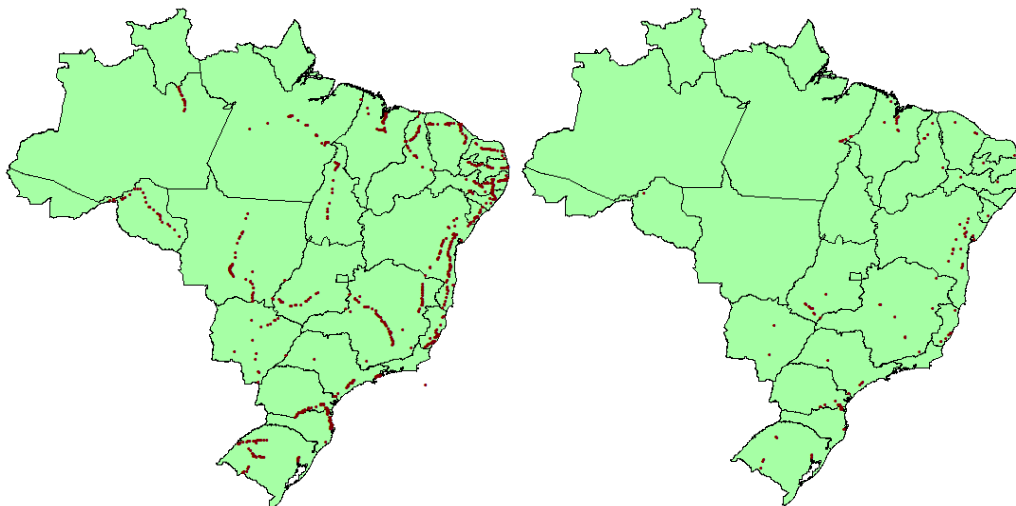
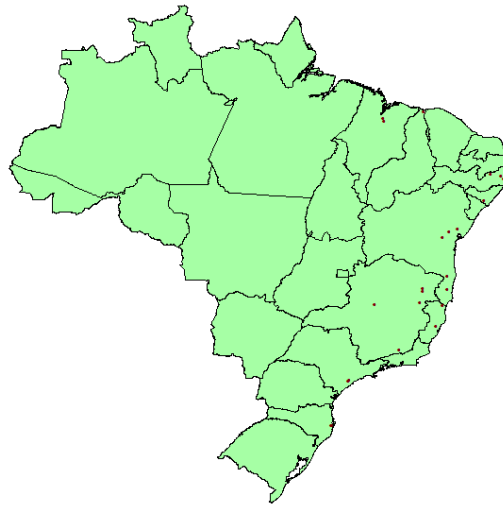
Figura 2 – Distribuição das pontes por condição de estabilidade

As Figuras 2 (a), (b) e (c) apresentam as localizações dessas pontes, por condição de estabilidade. Os resultados numéricos e percentuais constam da Figura 3.

(a) Boa

(b) Sofrível

(c) Precária

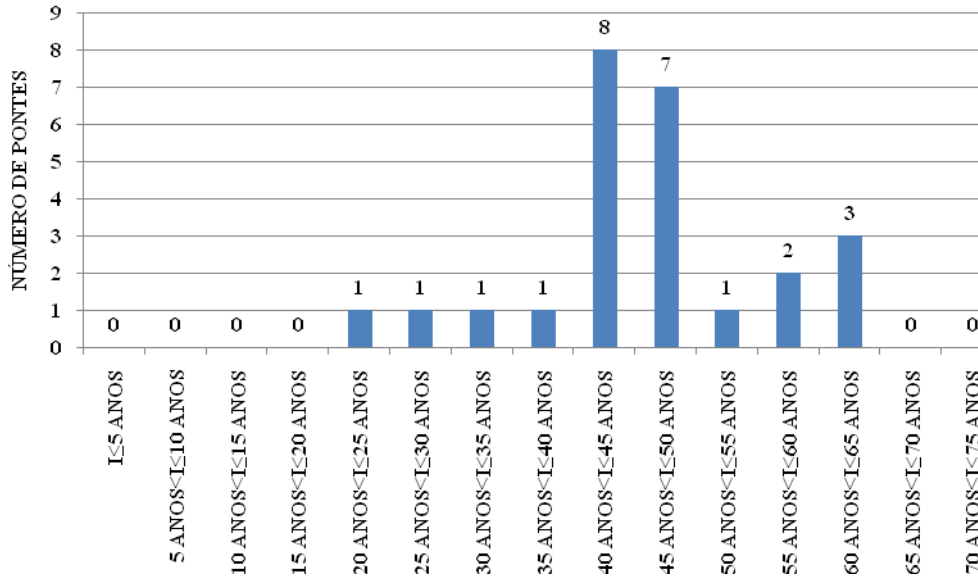
Figura 7 – Distribuição das idades das pontes precárias (SGO)

As 25 pontes consideradas em condição de estabilidade precária têm idades de acordo com as Figuras 7 e 8, onde se observa que não há ponte considerada precária com idade inferior a 20 anos e que 84% delas têm idade superior a 30 anos.

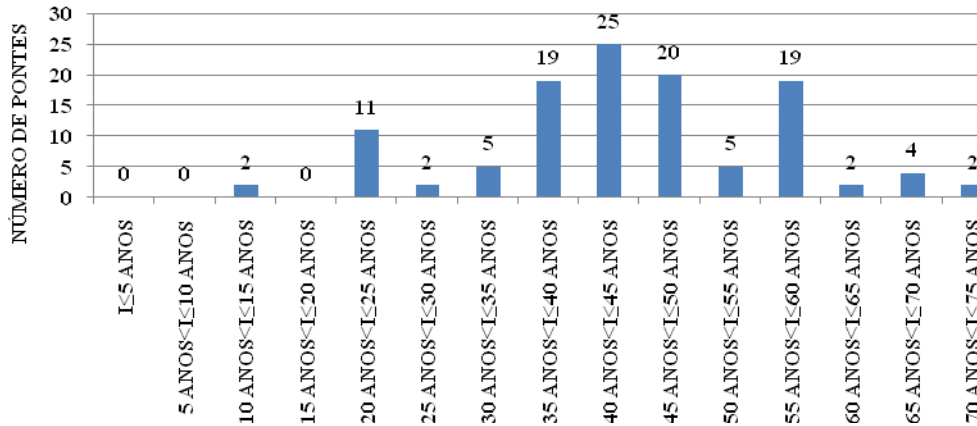
Figura 9 – Faixas de idade das 116 pontes em condição de estabilidade sofrível (SGO)

As 116 pontes consideradas em condição de estabilidade sofrível têm idades de acordo com as Figuras 9 e 10, onde se observa que o percentual dessas pontes, com idade inferior a 20 anos, é de apenas 2%, enquanto 86% delas têm idade superior a 30 anos.

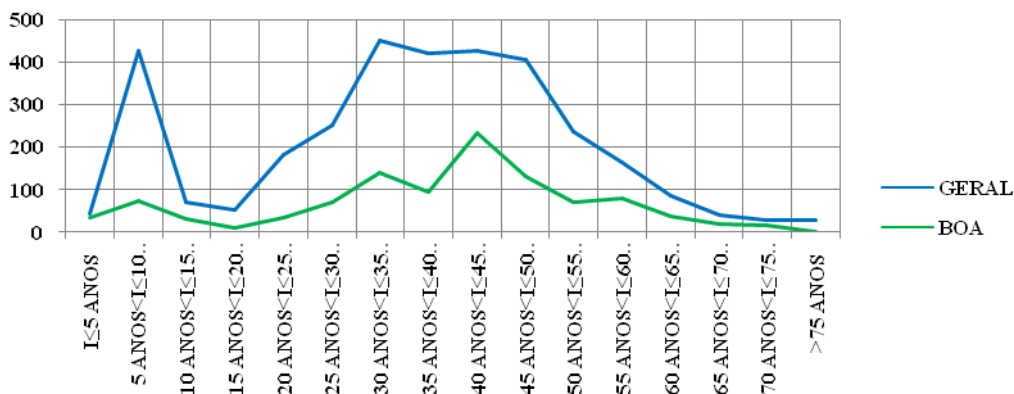
Figura 11 – Curvas das idades das 3.306 pontes com idades conhecidas e das 1.067 pontes consideradas em condição de estabilidade boa

As curvas das idades de todas as pontes que tiveram o ano de construção informado e das pontes consideradas em condição de estabilidade boa são mostradas na Figura 11, enquanto na Figura 12 são mostradas as curvas das idades das pontes consideradas em condição de estabilidade sofrível e precária. Nota-se que os gráficos apresentam as mesmas tendências, com maior ou menor quantidade de pontes consideradas boas, sofríveis ou precárias conforme a maior ou menor quantidade de pontes com a mesma faixa etária. A mesma tendência pode ser observada nas figuras 1 e 2, que mostram a distribuição geográfica do total de pontes e das pontes segundo as condições de estabilidade: onde há maior número

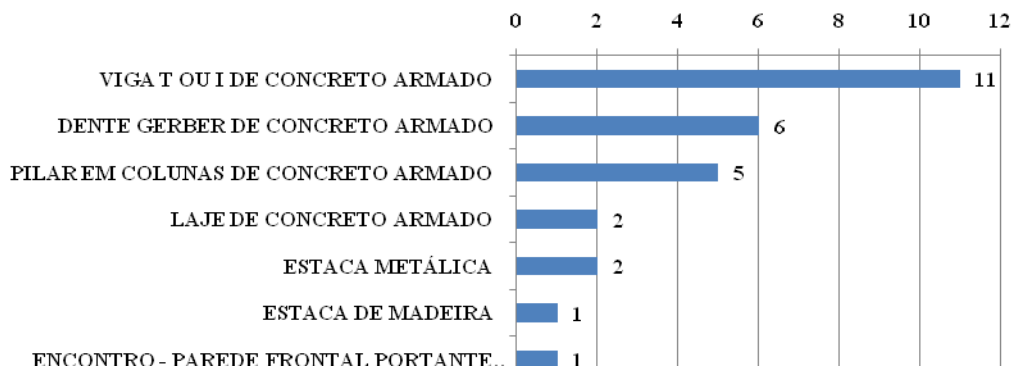
Figura 13 – Incidência dos elementos problemáticos nas 25 obras precárias – SGO

Os elementos considerados problemáticos para as 25 pontes com uma condição de estabilidade precária estão distribuídos na Figura 13, em ordem decrescente de incidência.

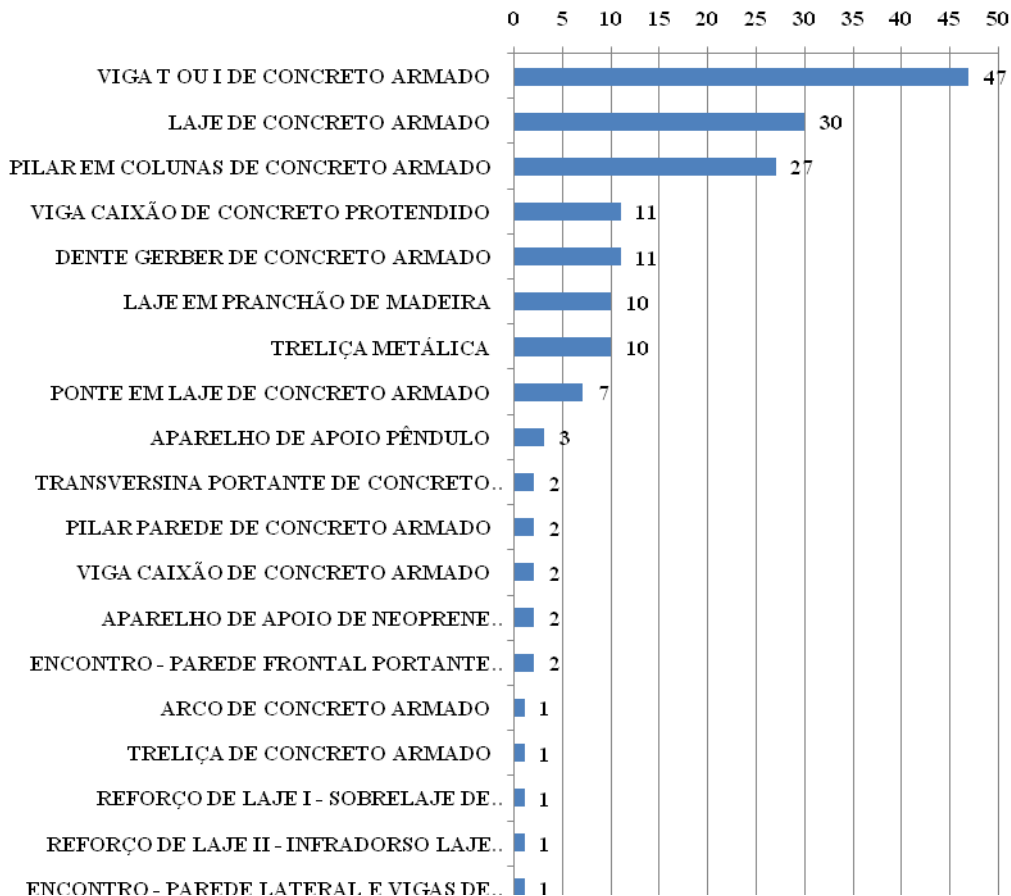
Figura 14 – Incidência dos elementos problemáticos em 116 obras sofríveis – SGO

Os elementos considerados problemáticos para as 116 pontes com uma condição de estabilidade sofrível estão distribuídos na Figura 14, também em ordem decrescente de incidência.

As vigas e as lajes de concreto armado predominam naturalmente em razão da grande quantidade de pontes com sistema estrutural em vigas de concreto armado, correspondente a 83% das pontes com sistema estrutural identificado. As Figuras 15 e 16 apresentam os principais elementos problemáticos.

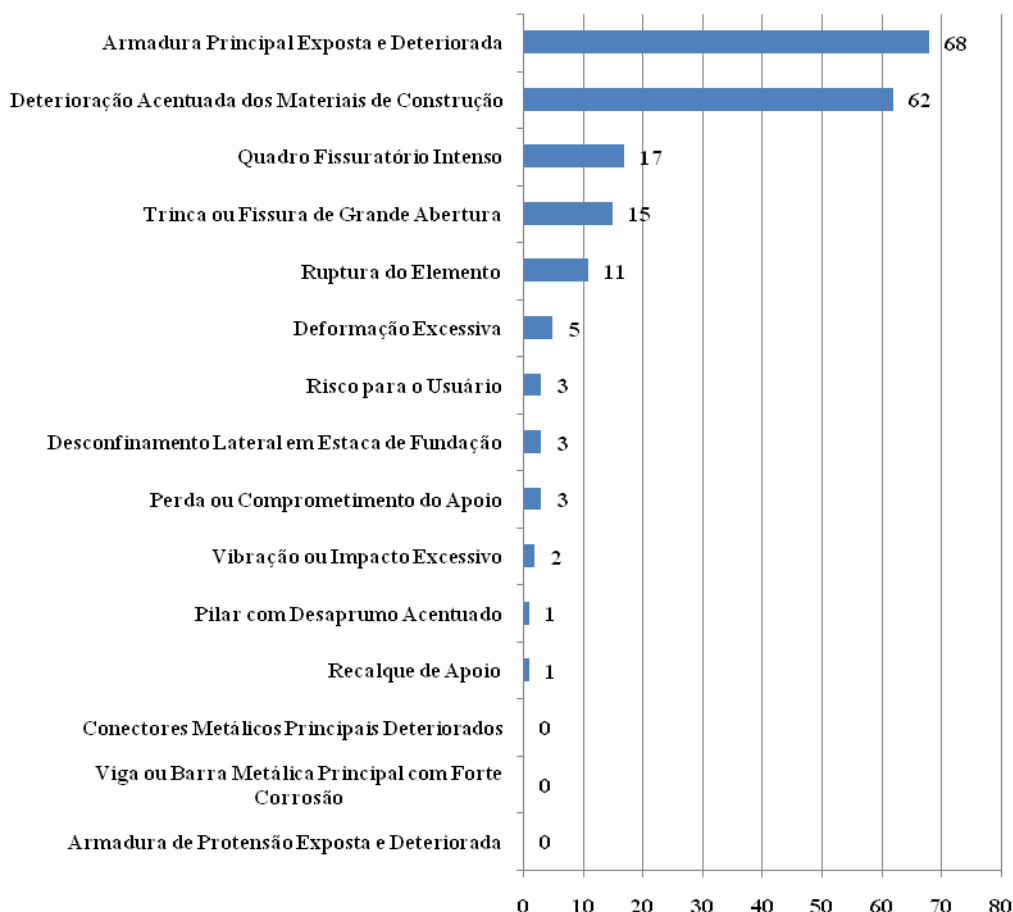
Figura 17 – Distribuição das insuficiências estruturais nos elementos das pontes

As principais insuficiências estruturais encontradas nas pontes inspecionadas encontram-se na Figura 17, colocadas por ordem de incidência. A exposição e deterioração da armadura principal e a deterioração acentuada dos materiais de construção foram as principais insuficiências estruturais encontradas nas pontes, o que sinaliza para a necessidade de maiores cuidados com relação à qualidade dos materiais utilizados.

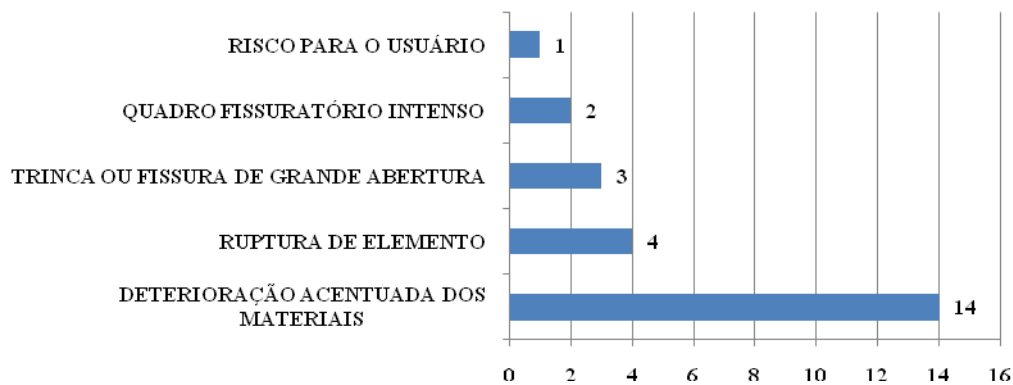
Figura 18 – Distribuição de outras insuficiências estruturais nas pontes com armadura exposta e deteriorada

A Figura 18 apresenta as incidências de outras insuficiências estruturais nas 68 pontes com armadura principal exposta e deteriorada, destacando-se a reduzida influência de um quadro fissuratório intenso (duas em 17 pontes) e da existência de trinca ou fissura de grande abertura (três em quinze pontes) no quadro geral de exposição e deterioração das armaduras principais.

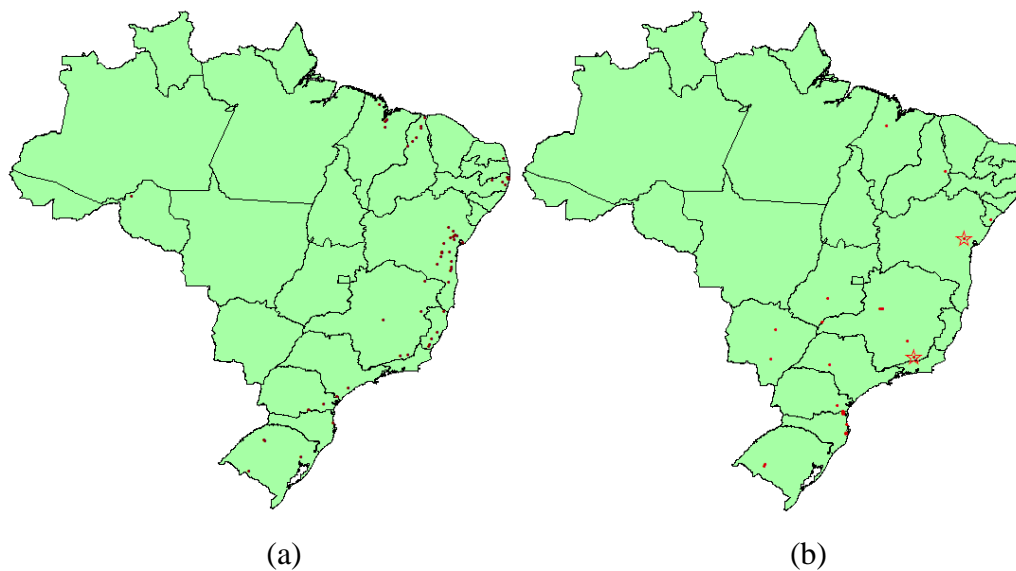
Figura 19 – Localização das 68 pontes com armadura principal exposta e deteriorada (a) e com quadro fissuratório intenso ou fissuras de grandes aberturas (b)

Na Figura 19 (a) estão localizadas as 68 pontes com armadura principal exposta e deteriorada. A Figura 19 (b) apresenta a localização das pontes que possuem quadro fissuratório intenso ou fissuras de grandes aberturas, com destaque para duas pontes, uma em Minas Gerais e outra na Bahia, ambas com 42 anos de idade por ocasião das inspeções, que

apresentam simultaneamente armadura principal exposta e deteriorada, afastadas da linha litorânea e em ambiente não agressivo.

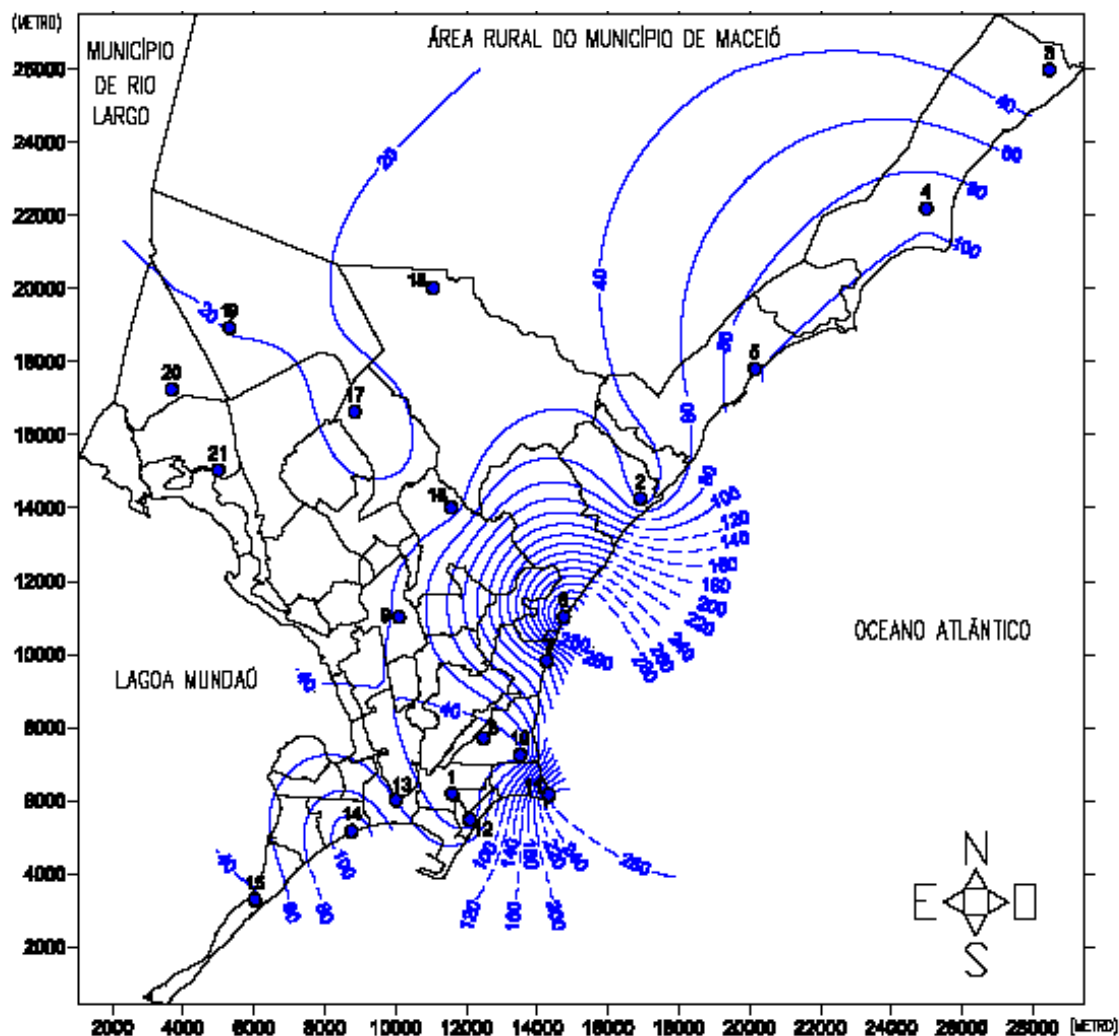
Figura 21 – Isolinhas do teor de cloreto (mg/l) para a cidade de Maceió – AL, segundo [ALVES]

A localização dessas pontes na região costeira poderia levar a admitir que a corrosão das armaduras tivesse ocorrido por ação do íon cloreto proveniente da linha litorânea. Entretanto elas encontram-se suficientemente afastadas, em geral a distâncias superiores a 50 Km.

A Figura 21 apresenta resultado de pesquisa realizada em Maceió por [ALVES], indicando o teor de cloretos na atmosfera continente a dentro. Mesmo considerando aspectos topográficos favoráveis, como a existência da Lagoa do Mundaú, que não se constitui em obstáculo para a livre circulação do ar proveniente da linha litorânea, o teor de cloreto reduz de 280 mg/l no ponto de maior concentração da linha litorânea a 20 mg/l em um raio de aproximadamente 15 Km.

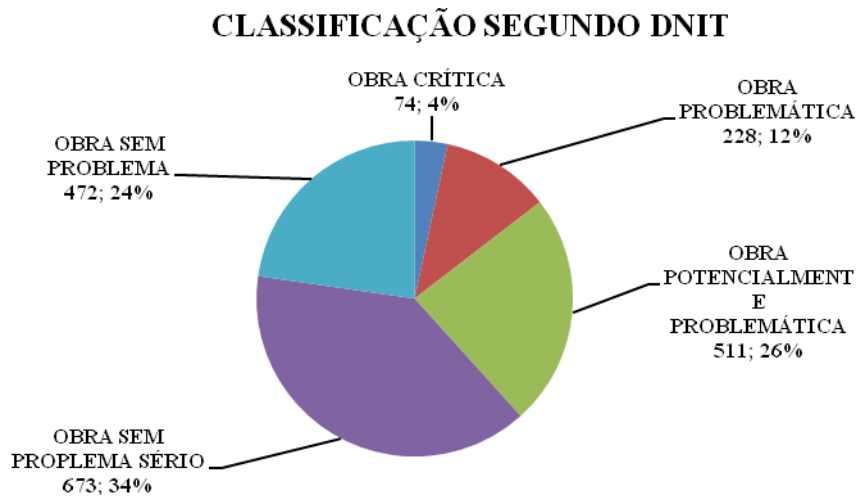
Figura 22 – Classificação das pontes segundo o DNIT – Nov/2005

A Figura 22 apresenta a distribuição correspondente a 2.353 pontes para as quais as Superintendências Regionais informaram a classificação.

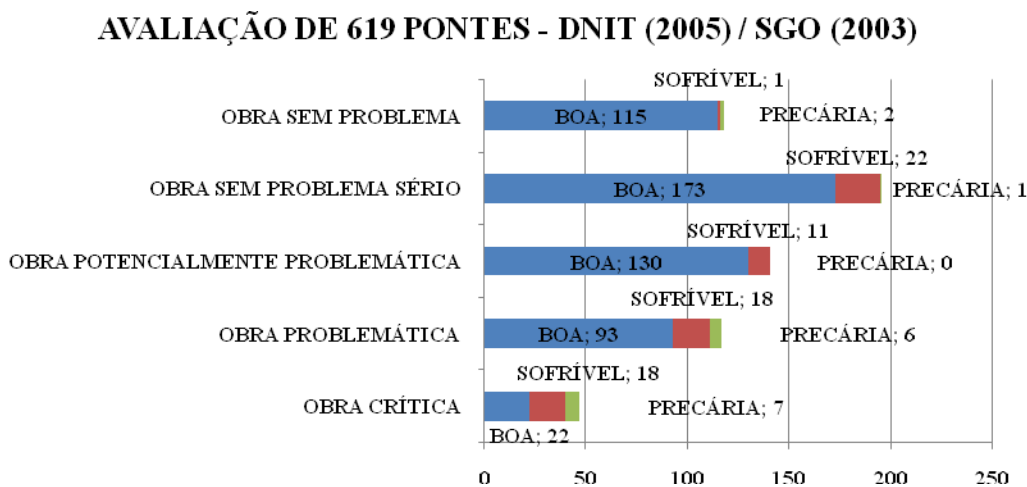
Figura 23 – Comparação das avaliações segundo DNIT e consórcio Pontis/Maia Melo

As avaliações das pontes realizadas pelo consórcio Pontis/Maia Melo e pelo DNIT tem 619 pontes em comum. A Figura 23 apresenta as relações existentes entre as duas avaliações.
